## Ex Area Sportiva di Polcanto

- Verbale di Consistenza al 03.05.2023 -

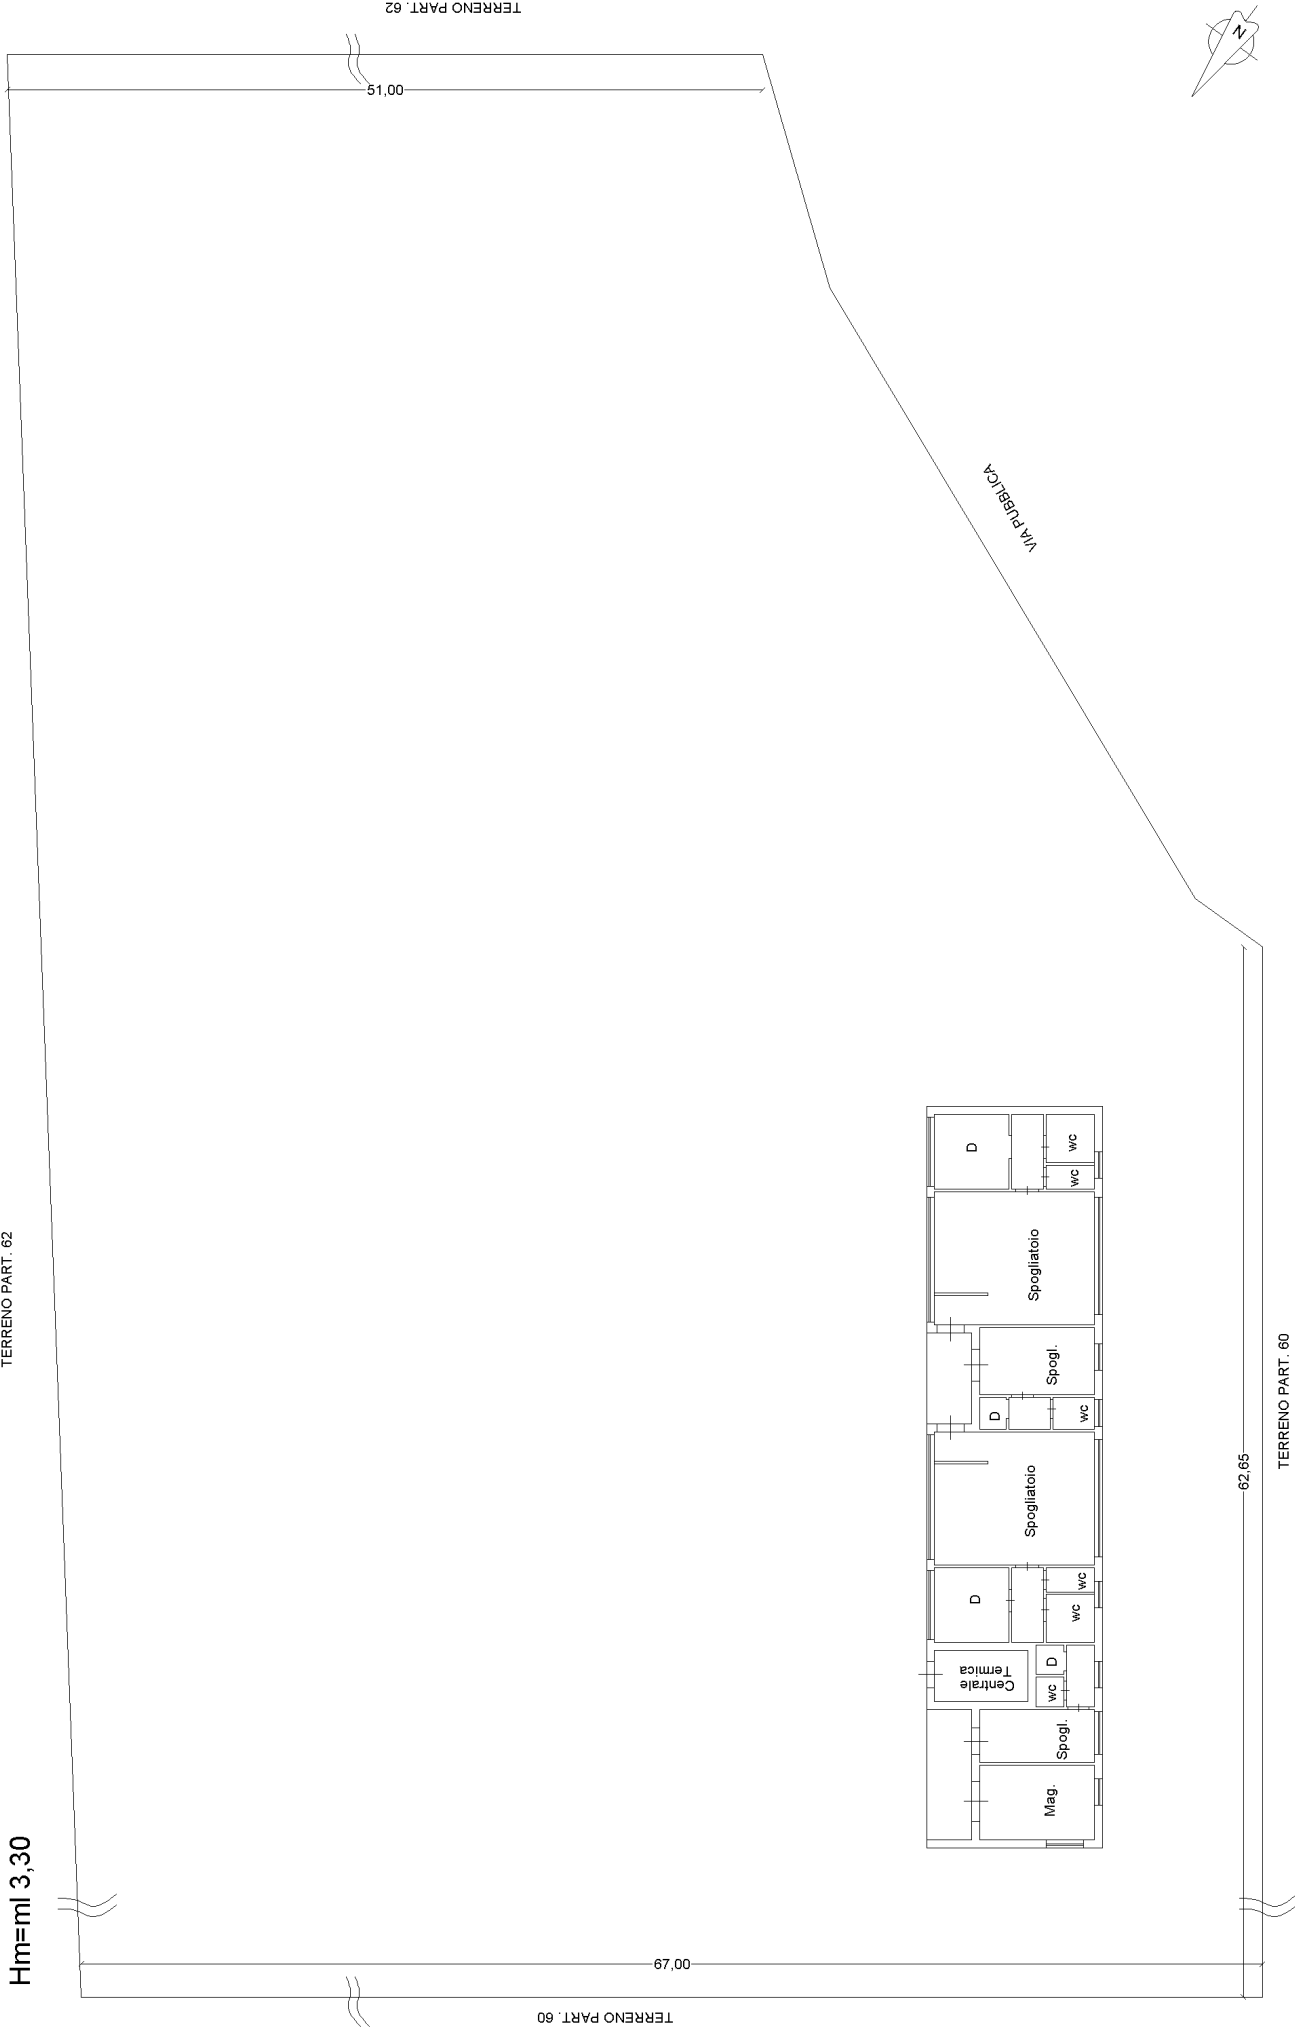
Pianimetria di u.i.u. in Comune di Borgo San Lorenzo

**PIANO TERRA**  
Hm=ml 3,30
